Odolnost zubů a zubních implantátů proti vysoké teplotě a chemikáliím

Anotace: V článku je popsán vliv teploty a chemikálií na zuby a zubní implantáty. Zjišťovaná rezistence je důležitá v případech, kdy je tělo oběti pachatelem spáleno, nebo na něj působí chemikálie, kyseliny nebo louhy. Na vzorcích byly prováděny testy teplotní odolnosti při teplotách 300 °C, 600 °C a 900 °C. Chemikálie byly použity HF, H₂SO₄, 10 % NaOH a nasycený roztok NaOH.

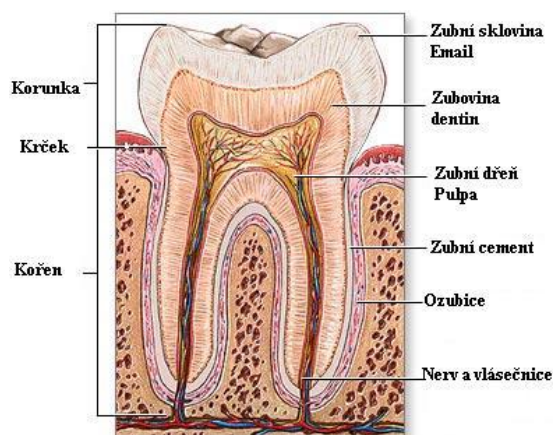
Obrázek 1 Struktura zubu⁵.

Lidský chrup je tvořen třemi rozdílnými tvrdými tkáněmi, a to skloviny, dentinu a cementu. Uvnitř zubu je dřevná dutina, která obsahuje zubní dřeň. Vlastní upevnění zubu v kosti zajišťuje vazivová tkáň, která je složena z gingivy, epitelového úponu, periodontálního ligamenta, lamina dura zubního lůžka a z cementu, který pokrývá povrch kořene. Na zubu jako celku rozlišujeme tři části – korunku, kořen a krček. Korunka je ta část, která je viditelná v dutině ústní a kořen je naopak část, která kotví zub v zubním lůžku kosti. Přejít mezi korunkou a kořenem tvoří krček. Povrch korunky tvoří sklovina. Sklovina obsahuje mnoho minerálních látek, proto je odolná vůči vysokým tlakům⁶.

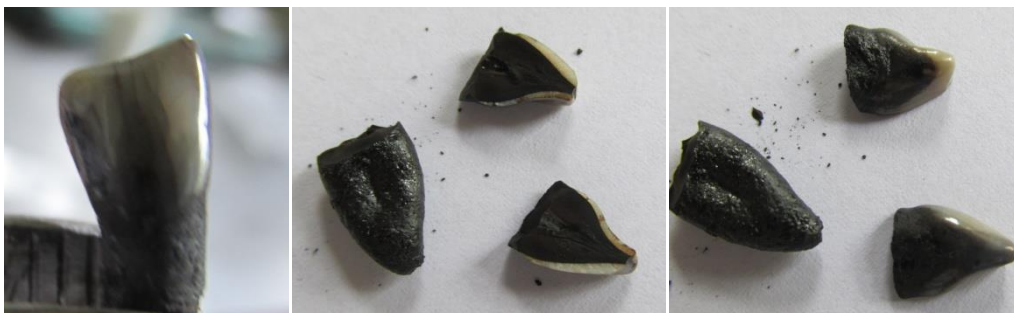
U zdravého zubu po působení teploty 300 °C bylo možné pozorovat změnu barvy. Zub se zbarvil do hnědo-žluté, blíže ke kořenu zub tmavnul. Vnitřní strana byla taktéž tmavší, ale toto mohlo být způsobeno polohou zubu v peci. Při této teplotě již vznikla řada trhlinek. Trhlinky se objevovaly převážně na vnější straně a byly všechny směřované od zkusné plošky ke kořenu zubu. Uprostřed vznikla jedna velká trhlinka, která vzápětí zub rozdělila na dvě části.

Obrázek 3 Zdravý zub po působení 300 °C.

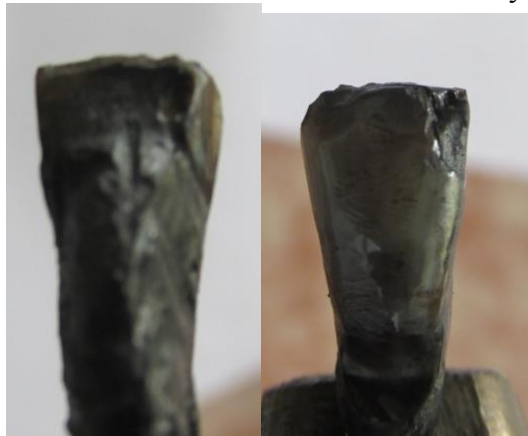
Zkažený zub taktéž po působení 300 °C vykazoval změny barvy. Vnější strana byla zbarvena do žluto-hnědé, v místě kazu bylo zbarvení černé. Na pohled vnitřní strana s kazem vypadala zuhelnatělá. Bylo zde možné vidět i drobné vodorovné rýhy.

Obrázek 4 Zkažený zub po působení 300 °C.

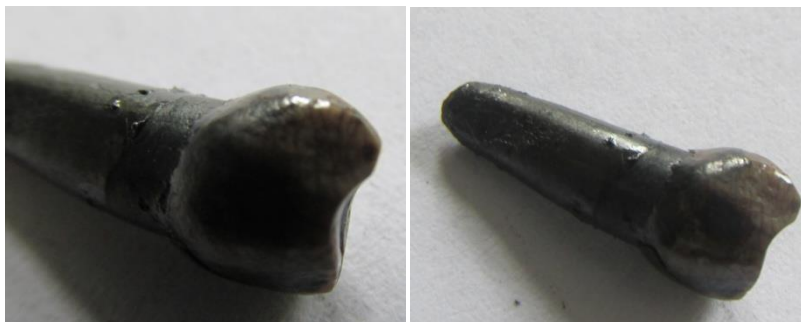
Mléčný zub byl po působení teploty 300 °C nejtmaší, zbarven spíše do hněda. U tohoto zubu se objevilo po působení této teploty nejvíce trhlinek, které byly jak vodorovné, tak svislé.

Obrázek 5 Mléčný zub po působení 300 °C.

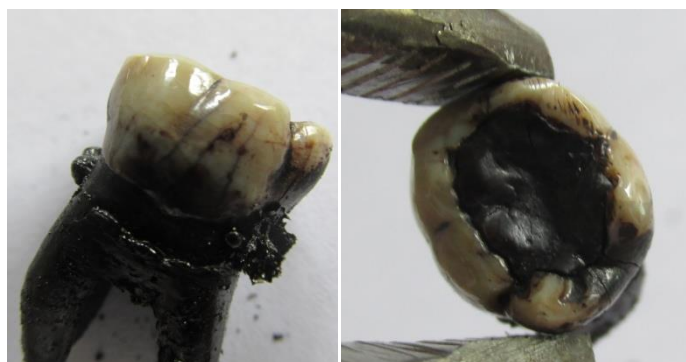
Zub s bílou plombou vykazoval taktéž změnu barvy, ale jak zubu, tak i plomby. Zub, stejně jako ostatní, se zbarvil do žluto-hnědé, avšak plomba změnila barvu z bílé na černou. Trhlinky vznikaly spíše ve sklovině zubu, avšak pár se jich objevilo i v plombě.

Obrázek 6 Zub s bílou plombou po působení 300 °C.

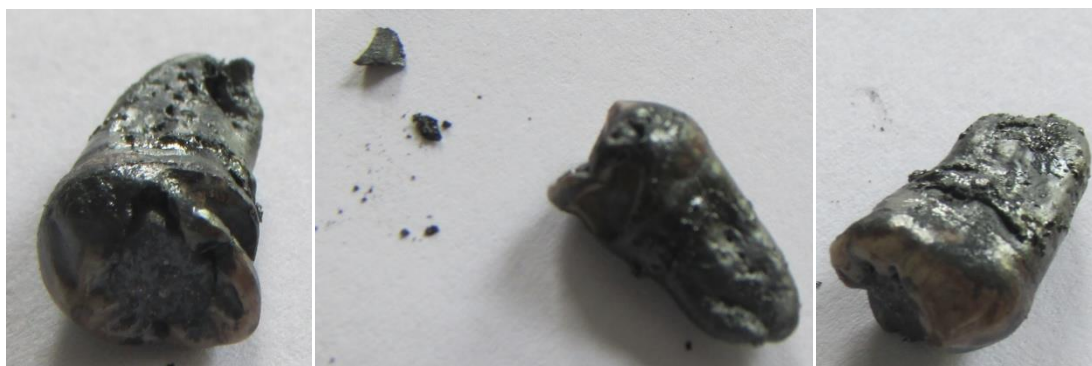
U zubu s černou plombou po působení 300 °C, stejně jako u ostatních, došlo ke změně barvy. Barva skloviny byla tmavší, trhlinky vodorovné. Část zubu se odloupala. Plomba na tomto zubu byla beze změny, tudíž nebylo na ní možné pozorovat žádné změny struktury či barvy.

Obrázek 7 Zub s černou plombou po působení 300 °C.

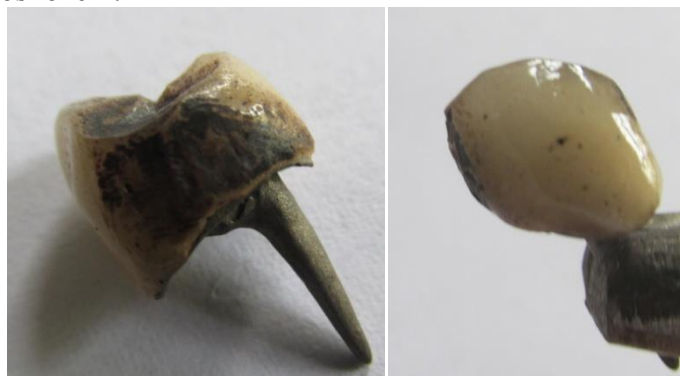
Keramická korunka po vytažení z pece byla na nějakých místech lehce zčernalá. Toto zbarvení lze přisuzovat otisku od jiného zubu, protože v peci jsme je zahřívaly po třech vzorcích. Když je toto zbarvení pomínuto, tak keramická korunka nejevila žádné známky trhlinek ani jiného poškození.

Obrázek 8 Keramická korunka po působení 300 °C.

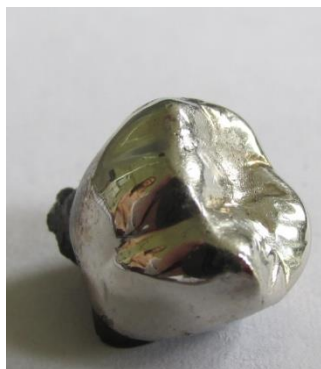
Působení 300 °C na kovové korunce nezanechalo žádné stopy. Tato korunka byla i po působení této teploty beze změny.

Obrázek 9 Kovová korunka po působení 300 °C.

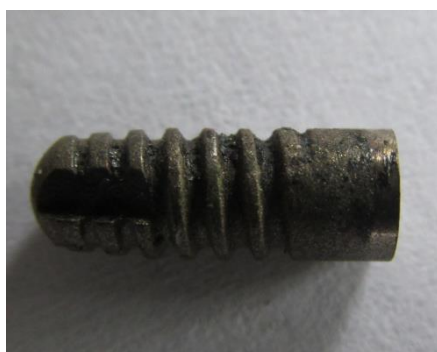
Implantát při působení této teploty zachoval tvar, jen vrchní vrstva začala postupně korodovat, avšak samotný implantát byl nepoškozený.

Obrázek 10 Implantát po působení 300 °C.

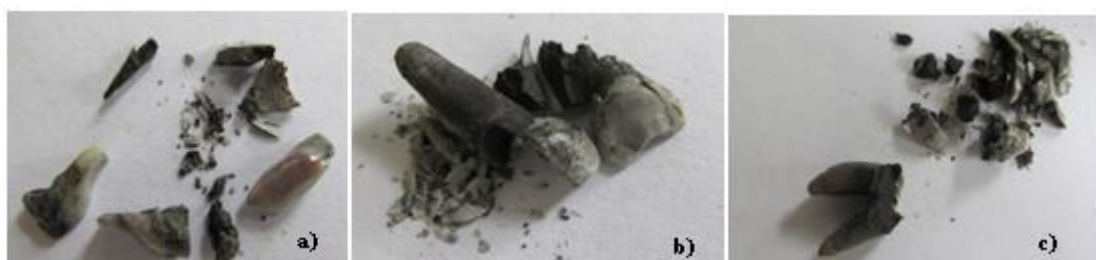
Poté byly vystaveny teplotě 600 °C, po dobu 30 minut. Při této teplotě došlo k úplné deformaci, a tedy k neidentifikovatelnosti zdravého, mléčného zubu a zubu s bílou plombou. Z těchto tří vzorků byl zub s bílou plombou v nejhorším stavu.

Obrázek 11 Zub zdravý (a), mléčný (b) a zub s bílou plombou (c) po působení 600 °C.

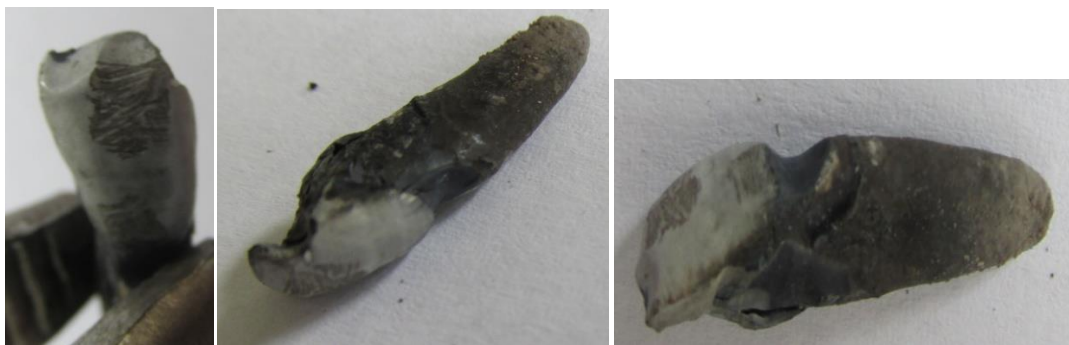
Po působení 600 °C zkažený zub jako jediný ze zubů zůstal vcelku. Došlo k další barevné změně, tentokrát se zbarvil do šedé.

Obrázek 12 Zkažený zub po působení 600 °C.

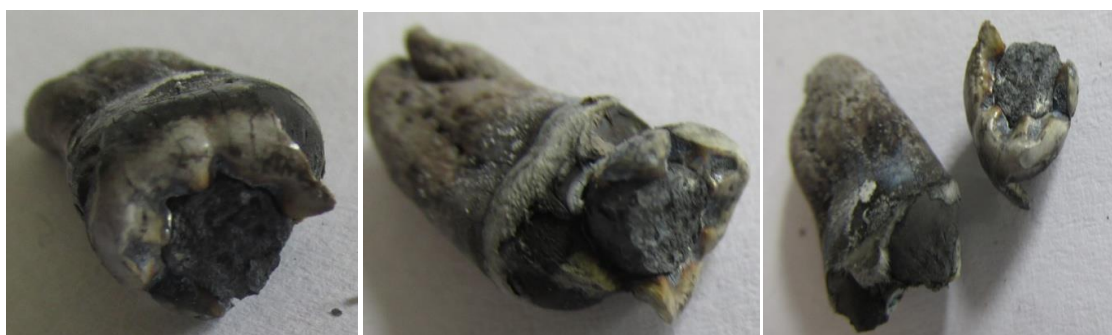
Zub s černou plombou se po působení 600 °C sice rozpadl, ale černá plomba zůstala v zachovalém stavu.

Obrázek 13 Zub s černou plombou po působení 600 °C.

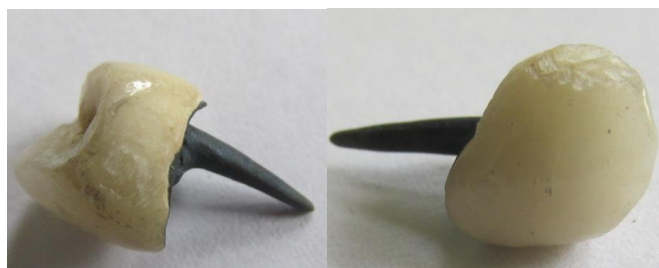
Keramická korunka po působení 600 °C byla krásně čistá, barva zmizela, neměla žádné rýhy, jen tam, kde bylo předtím černé zbarvení, byl nyní zdrsňen povrch. Tvar byl opět zachován.

Obrázek 14 Keramická korunka po působení 600 °C.

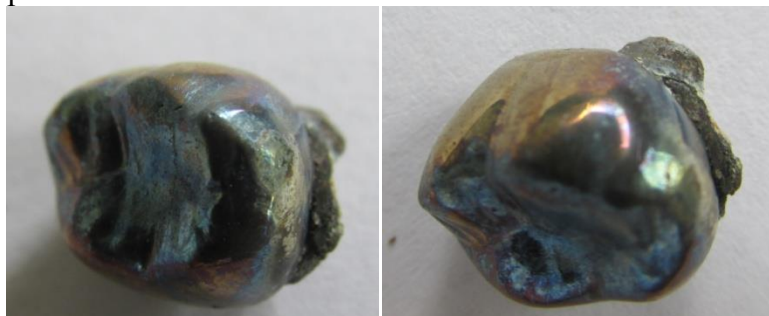
Kovová korunka po působení 600 °C změnila pouze barvu. Tvar byl stále stejný, bez žádných známek poškození.

Obrázek 15 Kovová korunka po působení 600 °C.

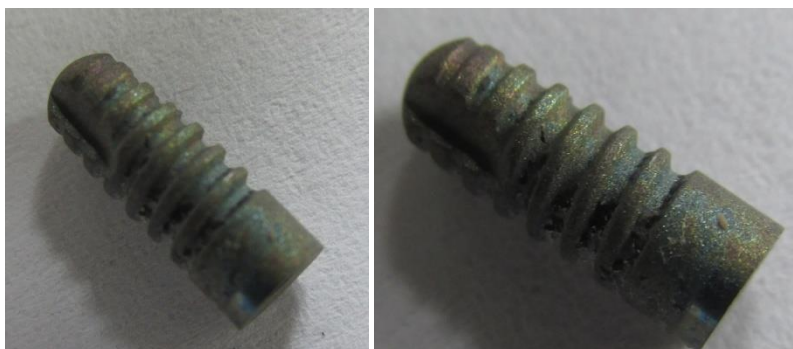
Implantát po působení 600 °C měl stále zachovalý tvar, jen byla více poznamenaná vrchní vrstva. Na některých částech vrchní vrstva úplně vymizela.

Obrázek 16 Implantát po působení 600 °C.

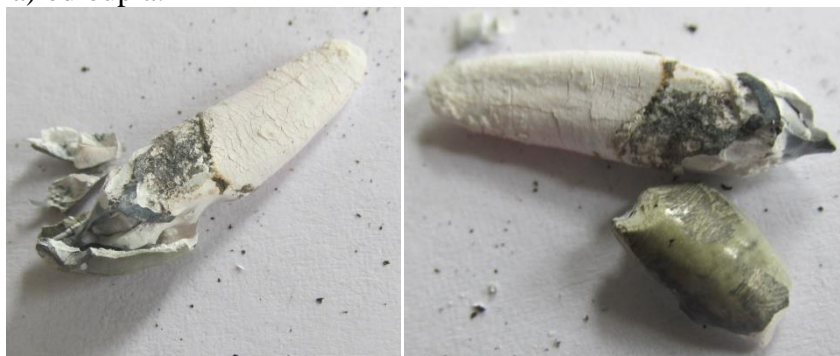
Zkažený zub po této teplotě byl velice křehký. Po vyjmutí z pece se vzápětí vrchní vrstva (sklovina) odloupla.

Obrázek 17 Zkažený zub po působení 900 °C.

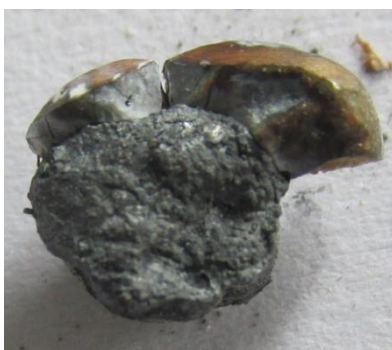
Černá plomba byla i po působení 900 °C stále stejná, tedy beze změny.

Obrázek 18 Černá plomba po působení 900 °C.

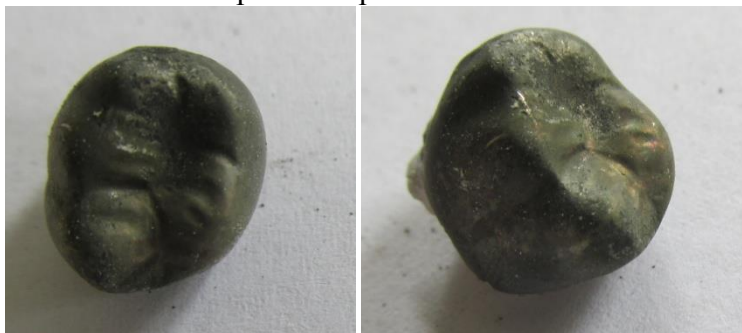
Kovová korunka při této teplotě stále držela svůj tvar. Opět došlo ke změně barvy, tentokrát byla šedo-zlatá. Povrch až při této teplotě zmatněl.

Obrázek 20 Kovová korunka po působení 900 °C.
